Advarsel:

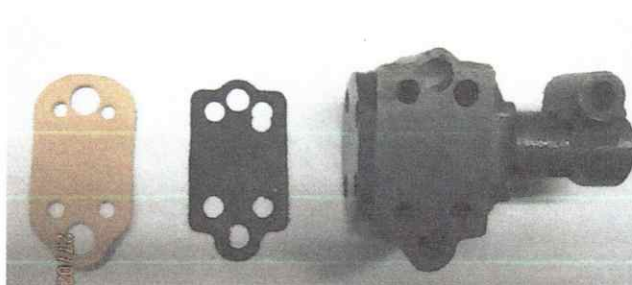
I forbindelse med renovering af min A 10 motor købte jeg et komplet pakningsæt. Den nye pakning er den til venstre på billedet.

Som det kan ses er hullerne, på den nye pakning, meget forskellige fra den gamle. Der er faktisk ingen der passer. Bolthullerne er for store, hullerne til oliekanalerne for små. Jeg kan kun advare mod at montere en pakning af denne type da den vil reducere tilstrømning af olie til oliepumpen og dermed sænke pumpens effekt. Billedet viser pumpe og pakninger set "bag fra" men prøv at sammenligne hullet øverst til venstre der skal være min 5,5 mm og helst ovalt. (aht. hullet i motorblokken)
